木造の屋外階段等の防腐措置等ガイドライン事例集の公表について（周知依頼）

木造の屋外階段等の防腐措置等ガイドライン事例集
—防腐措置等及び維持管理に関する具体事例及び解説—

屋外階段の防腐措置等検討 TG

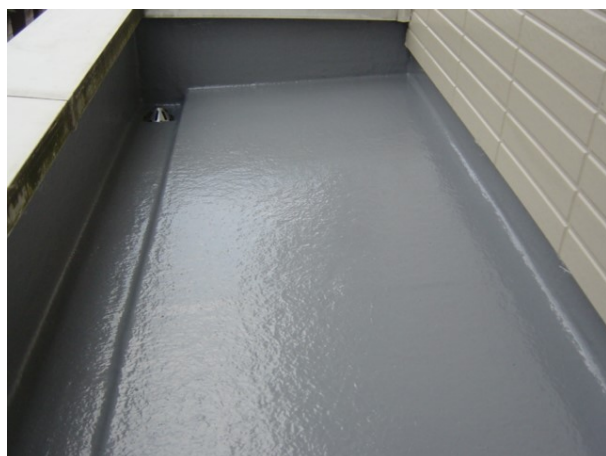
写真 1.2.1 FRP系塗膜防水の
施工の事例

木造の屋外階段では、雨等の水分が階段部材に到達しても、踊り場等の床面・踏板の上面、及びその周囲に立ち上がる壁面・蹴上の側面に、防水処理を施して、劣化因子となる水分が階段部材内部の木材まで到達しない措置をする必要がある。木造の屋外階段の防水層としては、不透水性被膜を構成することにより水分の浸入を防ぐ、塗膜防水（写真 1.2.1、写真 1.2.2 参照）等のメンブレン防水工事が有効である。

塗膜防水は、塗膜防水材料を塗り重ねて連続的な膜を構成するメンブレン防水の一種で、木造の開放廊下やバルコニーには、ユニットバスや浴槽等に使われる繊維強化した合成樹脂（FRP）を現場施工に適するようにした FRP 系塗膜防水材料が多く適用されている。塗膜防水は、下地に突起物があると防水層を損傷する原因になるため、施工時には、下地の突起物を除去するよう注意が必要である。また、下地の含水率が高いと、下地の水蒸気により塗膜面にふくれを生じさせる原因となるため、下地を乾燥状態とすることに注意を要する。FRP 防水については、防水層中の気泡により水密性不良を起こすことから、脱泡ローラーにより確実に脱泡作業を行うことも
